Inspectie en meten vloeistofdichtheid
bodembeschermende voorzieningen

Referentiedocument

Bodembeschermende voorzieningen

Versie 1.2
15 april 2024

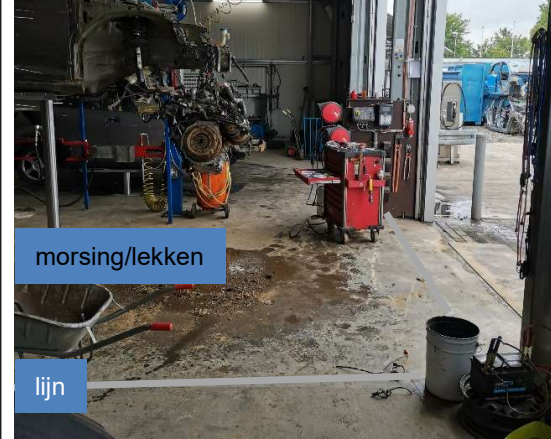
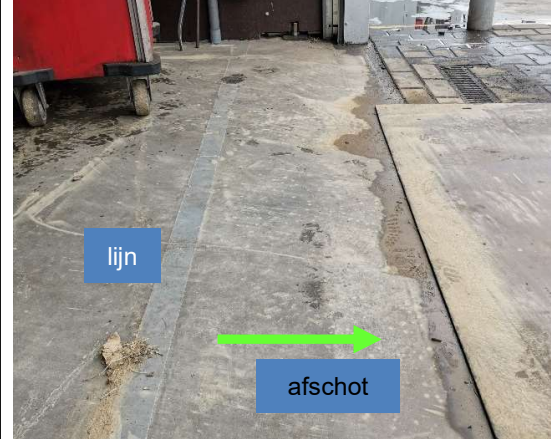
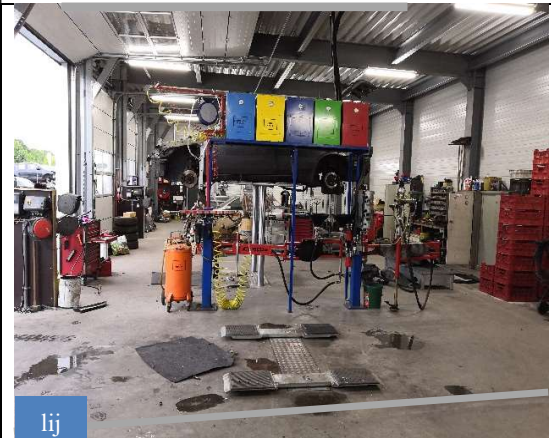
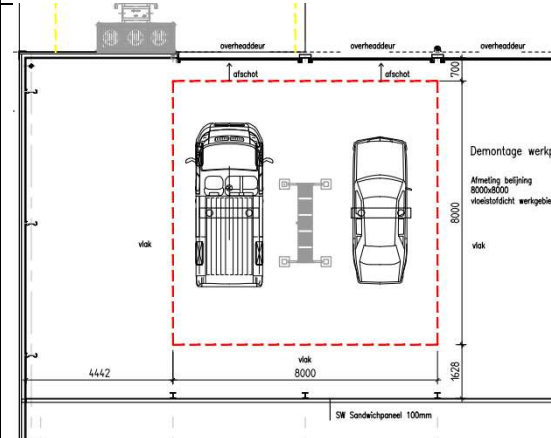
AS 6700	Bijlage 4	Beperken van vloeistofdichte werkgebied
<p>Beschrijving aspect/vraag:</p>	<p>Een gedeelte van een werkplaats is ingericht als demontagewerkplek: autowrakken worden gedemonteerd en vloeistoffen worden aftapt. Deze werkplek is met belijning rondom gemarkeerd (werkgebied circa 8x8m¹, zie tekening en foto's). Opdrachtgever vraag om een VVV voor het vloergedeelte binnen de belijning. Vraag: moet deze situatie als beperkt werkgebied worden aangemerkt en zo ja moet er met vloeistofkeringen en / of een uitloopgebied worden gewerkt?</p>	
<p>Aanvullende informatie:</p>	<p>De betonvloer is geheel vlak. Alleen de laatste 70 cm bij de overheaddeur ligt op afschot naar buiten. Naar oordeel van de DI is de afmeting van het werkgebied in relatie tot bron/object van vloeistofbelasting voldoende. Afstand tot achterwand is 80 cm.</p>	
<p>Ingebracht door:</p>	<p>Gerard Groot Koerkamp</p>	<p>Case: 2021-01, versie 1.0 (vastgesteld 10-05-2023)</p>

<p>Overwegingen:</p>	<p>Bij ontbreken van voldoende afschot of opstanden dorpels, voorziening opsplitsen in vloeistofdicht werkgebied én vloeistofdicht uitloopgebied (2 m¹). Uitloopgebied mag niet op negatief afschot liggen (zie bijlage 4).</p>	
<p>Conclusie interpretatie:</p>	<p>Feit: vloer heeft geen afschot en vloeistoffen kunnen van gemarkeerd gebied aflopen. Dus moet een vloeistofkering worden aangebracht (bij de overheaddeuren) of moet er (rondom) een uitloopgebied van 2 m¹ aanwezig zijn, dat niet op negatief afschot mag liggen. Indien er binnen 2 m¹ een vloer/wand aansluiting aanwezig is, moet deze vloeistofdicht zijn afgewerkt. In huidige situatie kan geen VVV worden afgegeven.</p>	
<p>Aanpassen AS / protocol</p>	<p>Ja, wanneer (na aanpassen voorziening) VVV wel kan worden afgegeven in de omschrijving "beperkt werkgebied" vermelden.</p>

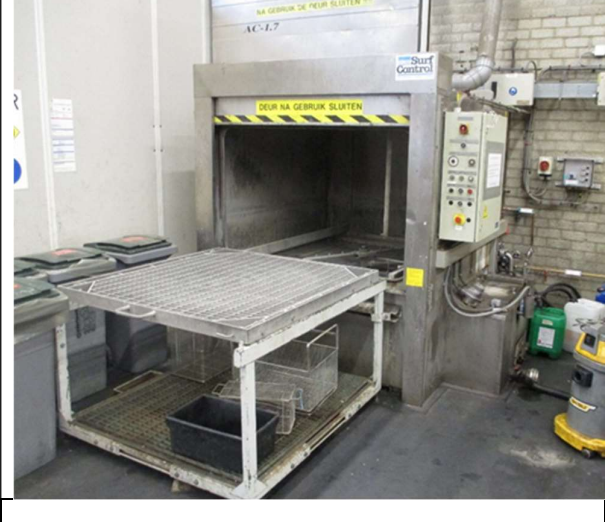
Prot. 6701:	1.4. Definities en begrippen	Visueel inspecteerbaar (2)
Beschrijving aspect/vraag:	Is de vloer van de werkplaats visueel inspecteerbaar volgens 6701?	
Aanvullende informatie:	<p>Werkplaats is totaal 100 m² groot. In de ruimte staat een (was)installatie opgesteld, welke een deel van de vloer (4 m²) bedekt. De installatie staat op de vloer opgesteld; er is <u>geen</u> vrije ruimte zichtbaar onder de installatie. Vastgesteld is dat onder de, door de installatie, bedekte delen zich geen voegen, naden, lassen, scheuren, doorvoeren, bevestigingspunten en/of ontvangpunten bevinden.</p> <p style="text-align: right;">Case: 2017-01, versie 1.0</p>

Overwegingen:	<p>Met betrekking tot het inspecteren en het visueel inspecteerbaar zijn (6701, par. 1.4) is het volgende relevant:</p> <ul style="list-style-type: none"> • Grootte bedekte delen bedraagt 4% < 20% → OK. • Afzonderlijke delen < 10 m² → OK. • Het bedekt deel is door de opstelling van de installatie niet te beoordelen met een endoscoop of een video-opname. • De aansluiting van de installatie op de vloer dient vloeistofdicht te zijn afgewerkt. • Er moet zekerheid zijn over de vloeistofdichtheid van de installatie zelf: het geheel van de installatie en de aansluiting op de vloer moet vloeistofdicht zijn.

Conclusie interpretatie:	De vloer van de werkplaats is visueel te inspecteren, ondanks de afdekking van een deel ervan door de installatie. Het afgedekte deel hoeft niet te worden uitgesloten van de inspectie, maar wordt in de rapportage gemeld als onvolkomenheid.	
Aanpassen AS / protocol	Nee.

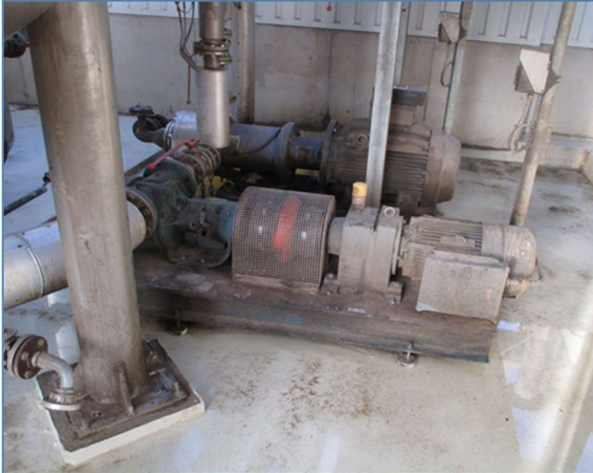
Prot. 6701:	1.4. Definities en begrippen	Visueel inspecteerbaar (3)
Beschrijving aspect/vraag:	Is de vloer van een tankput inspecteerbaar volgens 6701?	
Aanvullende informatie:	<p>In de tankput, grootte totaal 600 m², staan (vrij van de grond) 6 pompen opgesteld (elk 0,5 m²). De pompen zijn met chemische ankers vloestofdicht aangesloten op de betonvloer. Er zijn twee situaties te onderscheiden:</p> <p>Situatie 1: De ruimte onder de pompstoel is zichtbaar te maken door kniebuiging of inzet van een endoscoop.</p> <p>Situatie 2: Tussen de pompstoel en de vloer is een driehoeks-afdichting van voegvullingsmassa aanwezig, zonder aanwezige gebreken.</p> <p style="text-align: right;">Case: 2017-02, versie 1.0</p>	
Overwegingen:

<p>Met betrekking tot het visueel inspecteerbaar zijn (6701, par. 1.4) is het volgende relevant:</p> <ul style="list-style-type: none"> Grootte bedekte delen bedraagt < 20% → OK. Afzonderlijke delen < 10 m² → OK <p><u>Situatie 1:</u></p> <ul style="list-style-type: none"> Bedekte delen kunnen worden geïnspecteerd: indien er geen naden / scheuren / ontvangpunten onder pomp aanwezig zijn, dan hoeven geen delen te worden uitgesloten van de inspectie. In het rapport moet melding worden gemaakt van een onvolkomenheid, door aanwezigheid van de bedekte delen. <p><u>Situatie 2:</u></p> <ul style="list-style-type: none"> Bedekte delen zijn niet zichtbaar, dus pompstoel zelf beoordelen op aanwezigheid van doorvoeren of andere gebreken en afwezigheid van dilataties, lassen en scheuren onder de pompstoel. Indien dat akkoord is, dan afgedekt deel als onvolkomenheid rapporteren, waarbij het geheel tussen vloer en pompstoel wel als vloestofdicht wordt aangemerkt. Geef de situatie met betrekking tot de bedekte delen duidelijk weer op een schets in het rapport.

Conclusie interpretatie:	De situatie is inspecteerbaar, maar moet afhankelijk van de aangetroffen situatie anders worden gerapporteerd.	
Aanpassen AS / protocol	Nee.

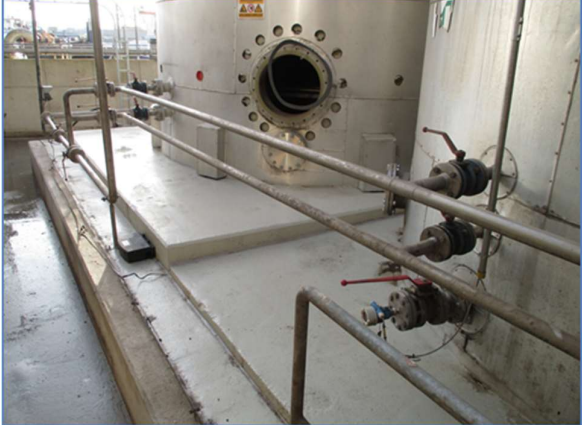
Prot. 6701:	1.4. Definities en begrippen	Visueel inspecteerbaar (5)
Beschrijving aspect/vraag:	Is een tankput, waarin 4 opslagtanks zijn geplaatst, visueel inspecteerbaar en kan een VVV worden afgegeven?	
Aanvullende informatie:	<p>De tankput is totaal 600 m² groot. Binnen de tankput zijn 4 opslagtanks (elk 60 m²) verhoogd opgesteld, geplaatst op een fundatieplaat.</p> <p>De aansluiting van de tank op de fundatieplaat is vloeistofdicht afgewerkt. Vloeistoffen op de fundatieplaat lopen er vanaf en komen op de vloer van de tankput terecht.</p> <p style="text-align: right;">Case: 2017-04, versie 1.1</p>

Overwegingen:	<p>Met betrekking tot deze situatie is het volgende relevant:</p> <ul style="list-style-type: none"> • Totale grootte bedekte delen bedraagt 40% > 20% (voorwaarde niet OK). • Afzonderlijk bedekte delen > 10 m² (voorwaarde niet OK). • Bedekte delen kunnen niet visueel inspecteerbaar worden gemaakt. • De aansluiting van de tank op de fundatieplaat is vloeistofdicht afgewerkt. <p>Omdat de DI zich er niet van kan overtuigen dat op de bedekte delen geen onvolkomenheden en/of gebreken aanwezig zijn, moeten deze delen worden <u>uitgesloten</u> van de inspectie. Daarmee kan het gedeelte van de voorziening onder de tanks niet als onvolkomenheid worden gerapporteerd, dus:</p> <ul style="list-style-type: none"> • in het inspectierapport moeten de uitgesloten delen van de vloer (de 4 opslagtanks) duidelijk op een inspectietekening worden aangegeven; • nadat is vastgesteld dat vloeistoffen op de fundatieplaat naast de tanks niet op de bedekte delen terecht kan komen, kan wel een VVV worden afgegeven.

Conclusie interpretatie:	<p>De tankput is, exclusief het oppervlak onder de opslagtanks, visueel inspecteerbaar. Een VVV kan worden afgegeven, mist in het inspectierapport is vermeld dat het oppervlak onder de opslagtanks is uitgesloten van de inspectie en op de VVV dit uitgesloten oppervlak in mindering wordt gebracht op de grootte van de vloeistofdichte voorziening (600 m² -/- 240 m² = 360 m²).</p>	
Aanpassen AS / protocol	Nee.

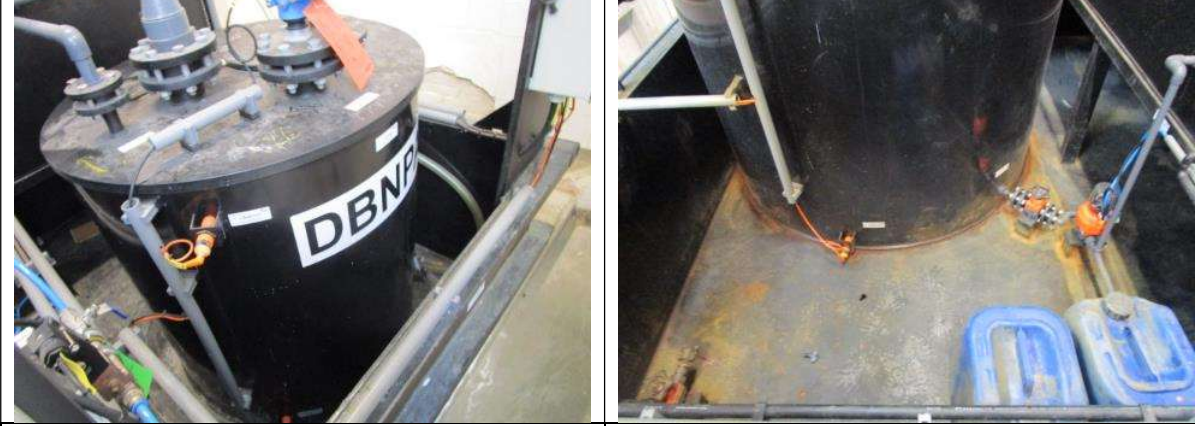
Prot. 6701:	1.4. Definities en begrippen	Visueel inspecteerbaar (7)
Beschrijving aspect/vraag:	<p>Een tank met platte bodem (2m²) is geplaatst in een lekbak (4m²). Wand hoogte 1 meter.</p> <p>Vraag 1: Is deze situatie inspecteerbaar?</p> <p>Vraag 2: Is deze situatie wel inspecteerbaar als het wandoppervlak (totaal 12m²) bij het te inspecteren oppervlak wordt meegenomen.</p>	
Aanvullende informatie:	<p>De tank is vervaardigd van PE en is rondom NIET afgekit. Hechting van kit op PE is ook niet te realiseren.</p>	
Case: 2017-05, versie 1.0

Overwegingen:	<p>Het percentage en het oppervlak van de voorziening heeft alleen betrekking op de vloer en niet op de aansluitende wanden!</p>	
Conclusie interpretatie:	<p>Deze situatie is volgens 6701 visueel NIET inspecteerbaar:</p> <ul style="list-style-type: none"> • bedekt deel vloer (2m²) is 50% van het totaaloppervlak (4m²); • bij het vaststellen van de bedekte delen wordt alleen het vloeroppervlak betrokken! <p>Nagegaan kan worden of inspecteren volgens een ander protocol wel mogelijk is.</p>

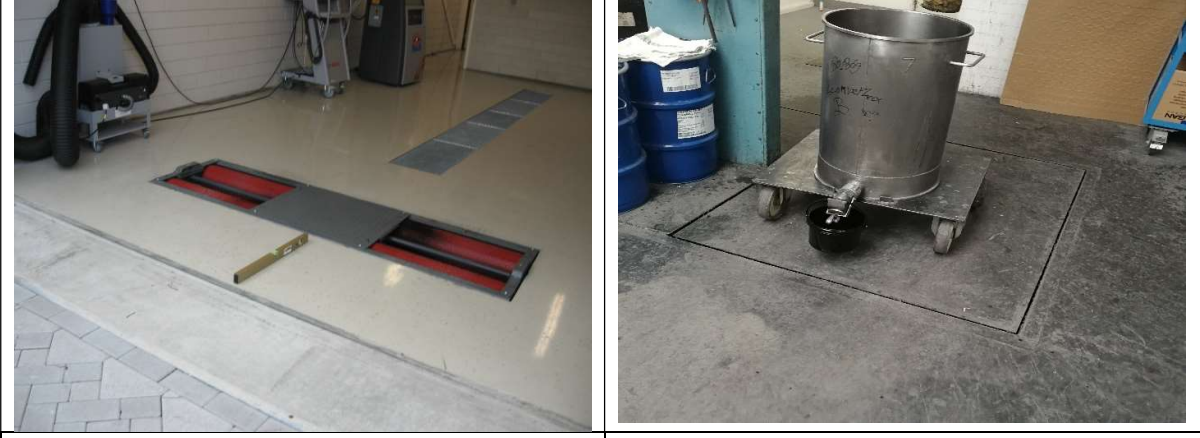
Prot. 6701:	1.4. Definities en begrippen	Visueel inspecteerbaar (8)
<p>Beschrijving aspect/vraag:</p>	<p>In een vloer is een sparing aanwezig met daarin een installatie gemonteerd, bijvoorbeeld een remmenbank (verdiepte stalen bak) of een weegschaal (verdiepte sparing). In beide situaties:</p> <ul style="list-style-type: none"> • is visueel inspecteren niet mogelijk, zonder de installatie geheel of gedeeltelijk te demonteren; • kan er een afvoer zitten in de verdiepte sparing, welke is aangesloten op de riolering; • is een kabeldoorvoer in de verdiepte bak / sparing aanwezig. <p>Hoe moet of kan hiermee tijdens de inspectie worden omgegaan?</p>	
<p>Aanvullende informatie:</p>	<p>Demontage is niet wenselijk en vaak kostbaar, omdat er sprake is van gevoelige en kritische meetapparatuur (remmenbank / weegschaal).</p> <p style="text-align: right;">Case: 2018-04, versie 1.1</p>

<p>Overwegingen:</p>	<p>Per situatie moet de mogelijkheid tot inspecteren worden vastgesteld.</p>

<p>Conclusie interpretatie:</p>	<p><u>Optie 1:</u> Indien een <i>afvoer</i> in de verdiepte sparing aanwezig is, kan dit als ontvangpunt c.q. als onderdeel van de riolering worden aangemerkt. Indien de bedrijfsriolering ook geïnspecteerd moet worden, wordt de sparing als ontvangpunt geïnspecteerd conform Protocol 6703 (let op of meetapparatuur hiertegen bestand is). Bij inspectie van de vloer (6701) wordt beoordeeld of de aansluiting van de vloer op de sparing / bak vloeistofdicht is.</p> <p><u>Optie 2:</u> Indien er <i>geen afvoer</i> aanwezig is moet worden beoordeeld of het afschot van de sparing af gericht is. De rand van de sparing / bak moet dus op hoogste punt liggen. Is dit niet het geval dan een vloeistofkering aanbrengen rondom de sparing / bak.</p> <p><u>Optie 3:</u> De installatie geheel of gedeeltelijk <i>demonteren</i>, zodanig dat een visuele inspectie mogelijk is. Eventueel met inzet van bijvoorbeeld een camera / endoscoop.</p>

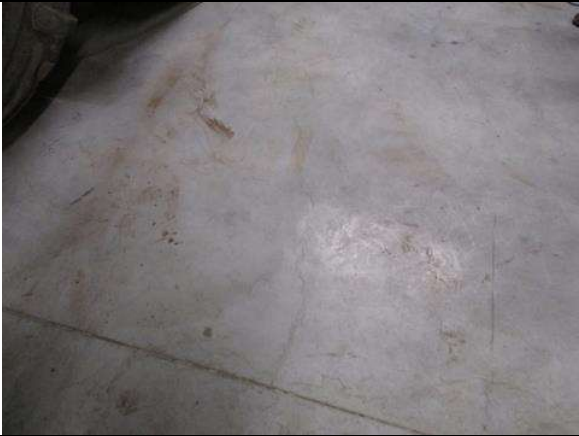
Prot. 6701:	3.2. Constructie	Scheuren en breuken (2)
Beschrijving aspect/vraag:	<p>Citaat: <i>De DI overtuigt zich ervan dat ... vloeistoffen niet via de scheur of breuk in de voorziening kunnen afstromen, bijvoorbeeld aan de randen van de voorziening, bij voegen en/of bij aansluitingen.</i></p> <p>Hoe om te gaan met craqueléscheuren en andere type scheuren, die bij een voeg uitkomen?</p>	
Aanvullende informatie:	<p>Geen</p> <p style="text-align: right;">Case: 2018-01, versie 1.0</p>

Overwegingen:	<p>Van belang is vast te stellen (nader onderzoek) of de diepte van de scheur groter is dan de diepte van de voegvullingsmassa. Hierbij moet worden beoordeeld of vloeistoffen via de scheur (in horizontale richting) de voeg onder de voegvullingsmassa kan bereiken.</p> <p>De locatie van de scheur is ook van belang:</p> <ul style="list-style-type: none"> • bij een vloerrand op het hoogste of het laagste punt van de vloer/verharding; • nabij een kritieke plaats of op een plaats waar geen vloeistofbelasting plaatsvindt. <p>Craquelé scheuren (veelal herkenbaar aan een "honingraad"-patroon) worden gekenmerkt door een zeer beperkte hoogte/diepte in de vloer. Bij andere type scheuren is aannemelijk dat deze over grotere diepte in de vloer doorlopen.</p>

Conclusie interpretatie:	<p>Als voegvullingsmassa ontbreekt of de diepte van de scheur is groter dan de hoogte van het hechtvlak van de voegvullingsmassa, dan is het een gebrek. In andere situaties een onvolkomenheid.</p>	
Aanpassen AS / protocol	<p>Ja. Craquelé scheuren zijn niet gedefinieerd en de diepte van de voegvullingsmassa (hoogte hechtvlak) is niet omschreven.</p>

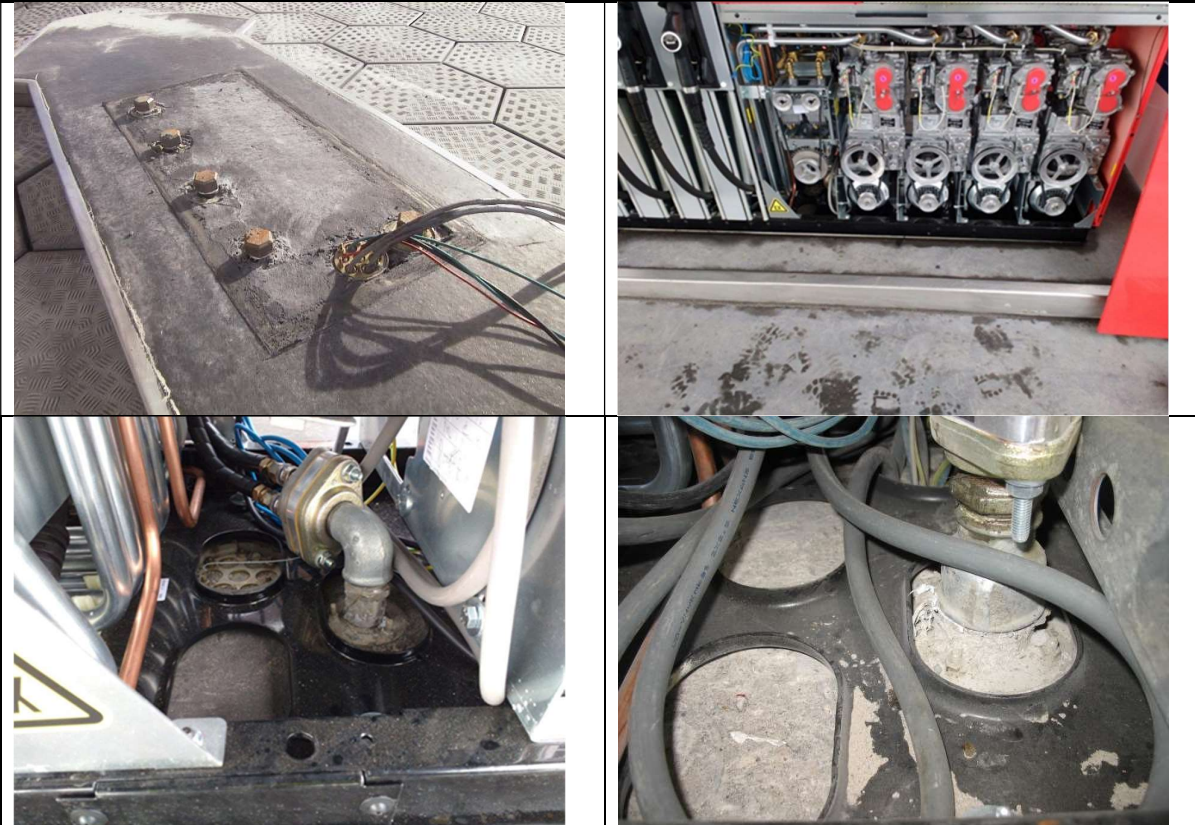
Prot. 6701:	3.3. Doorvoeren en bevestigingspunten Doorvoeren	
Beschrijving aspect/vraag:	In een pomp- en slangenhuis, geïnstalleerd op een pompeiland, zijn sparingen in de stalen bodemplaat aanwezig. Moeten deze sparingen naar aanleiding van een visuele inspectie worden afgedicht?	
Aanvullende informatie:	<p>Het pompeiland bestaat uit een stalen frame, waarbinnen het beton in het werk is gestort (het betreft geen RVS-ophoogframe). Op het beton van het pompeiland is een stalen bodemplaat gemonteerd. Het beton onder de bodemplaat is niet te inspecteren. De leidingdoorvoeren in de bodemplaat zijn afgedicht met Doyma-koppelingen.</p> <p style="text-align: right;">Case: 2016-01, versie 1.1</p>

Overwegingen:	Via de sparingen in de bodemplaat kunnen vloeistoffen op het betonnen pompeiland terecht komen. Maar het is om praktische redenen niet mogelijk om te inspecteren of het pompeiland onder de bodemplaat gebreken vertoont. Daarom moeten vloeistoffen onder de bodemplaat worden voorkomen.

Conclusie interpretatie:	<p>Om deze situatie als vloeistofdicht te kunnen aanmerken moeten:</p> <ul style="list-style-type: none"> • de sparingen in de bodemplaat worden afgedicht (bijvoorbeeld met kit); • de aansluiting van het pompframe op het pompeiland worden afgedicht. 	
Aanpassen AS / protocol	Nee.

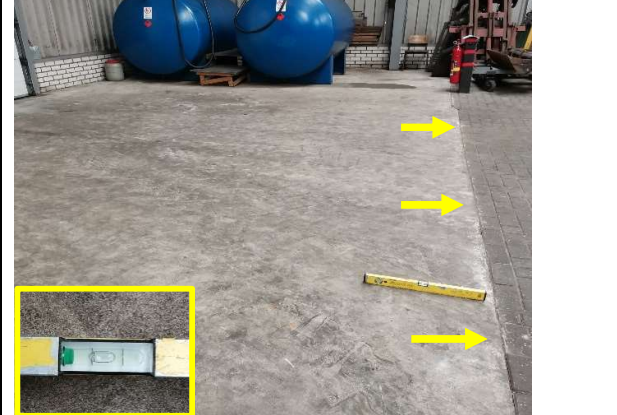
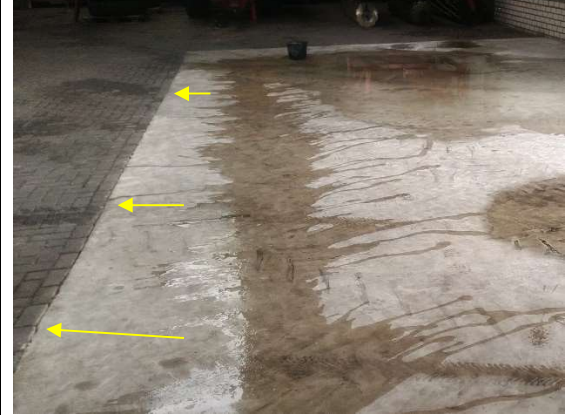
Prot. 6701:	3.4 Afschot	Vloerrand
<p>Beschrijving aspect/vraag:</p>	<p>DI moet vaststellen of vloeistoffen van de voorziening kunnen afstromen bij <u>normale</u> bedrijfsvoering. Wat is normale bedrijfsvoering? Moet ook rekening worden gehouden met hemelwater?</p> <p>Beoordeling kan volgens 6701, par. 3.4 onder ander “met een gladde ronde kogel” of “door water over het oppervlak te gieten”. In de praktijk wordt ook een waterpas gebruikt. Stelling: deze 3 werkwijzen leiden tot verschillende kwalificaties omdat:</p> <ul style="list-style-type: none"> • Niet is beschreven waar een kogel moet worden neergelegd en hoe deze moet rollen. Vanuit stilstand of door kleine worp? • Niet beschreven waar en hoeveel water moet worden gegoten. • Hoe moet een waterpas worden ingezet/neergelegd. 	
<p>Aanvullende informatie:</p>	<p>Een overdekte tankplaats, waarop reeds eerder een VVV is verstrekt, is afgekeurd i.v.m. negatief afschot aan de buitenrand. Opdrachtgever heeft vervolgens het inspectiebedrijf ingeschakeld, dat de voorziening eerder had goedgekeurd en ook nu weer goedkeurde. Door overleg tussen de beide DI's is vastgesteld dat het afschot op verschillende wijzen is bepaald. De een met waterpas en de ander door water op het oppervlak te gieten. Restvraag blijft over: hoeveel en waar moet het water worden gegoten?.</p>

<p>Afschot met waterpas → negatief afschot: afkeur.</p>		<p>Zelfde vloer: gieten van water op oppervlak, waarbij water niet van vloer afloopt → goedkeur.</p>
<p>Overwegingen:</p>	<p>Een voorziening wordt als vloeistofdicht gekwalificeerd als de gehele voorziening aan de criteria in het toegepaste inspectieprotocol voldoet (“vierkant dicht”). Vloeistoffen mogen daarom ook aan de randen niet van de voorziening aflopen. Verwarrend hierbij is de toevoeging “normale bedrijfsvoering” in par. 3.4.!</p>	
<p>Conclusie interpretatie:</p>	<p>Gehele voorziening moet voldoen aan de criteria vloeistofdicht. Dus bij negatief afschot moet afstromen van vloeistof worden voorkomen door een vloeistofkering óf er moet een beperkt werkgebied worden gemarkeerd, met een vloeistofdicht uitloopgebied van 2 m¹ aanwezig.</p>

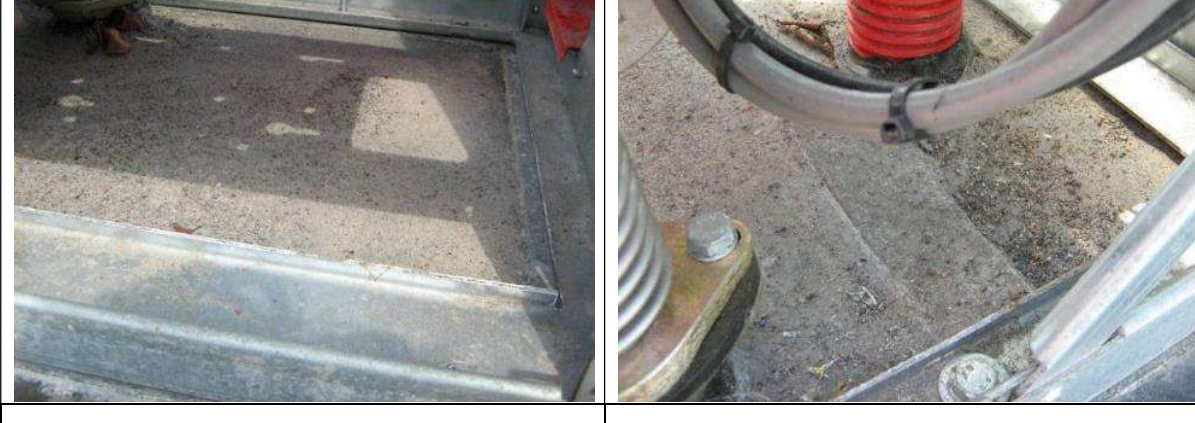
Prot. 6701:	3.6. Lassen, (stort-)naden en aansluitingen	Aansluitingen (2)
Beschrijving aspect/vraag:	Moet in onderstaand situatie de aansluiting tussen het pompeiland en het metalen pompframe aan de binnenzijde en eventueel aan de buitenzijde worden afgedicht of moet je niets doen?	
Aanvullende informatie:	Een pomphuis is met het pompframe op het pompeiland gemonteerd. Onder het pompframe is geen lekplaat aanwezig, zodat de doorvoeringen in het pompeiland visueel kunnen worden geïnspecteerd.	
Case: 2012-05, versie 1.0

Overwegingen:	Door het pompframe af te kitten worden lekvloeistoffen opgesloten en wordt een situatie gecreëerd, waar de vloeistoffen langdurig in contact kunnen komen met details, waar je het zeker niet wilt hebben: dicht bij de doorvoeren.	
Conclusie interpretatie:	<p>De aansluiting tussen het pompeiland en het metalen pompframe moet (bij voorkeur) niet worden afgedicht. Dit heeft als voordeel dat eventuele lekkage zich rond de pompinstallatie snel aftekent en kan worden waargenomen (BIC), zodat corrigerende maatregelen kunnen worden getroffen.</p> <p>Tijdens de inspectie door de DI kan de bovenzijde van het pompeiland goed worden geïnspecteerd. Vanzelfsprekend zijn de bevestigingsbouten en de leidingdoorvoeren belangrijke beoordelingsaspecten.</p>

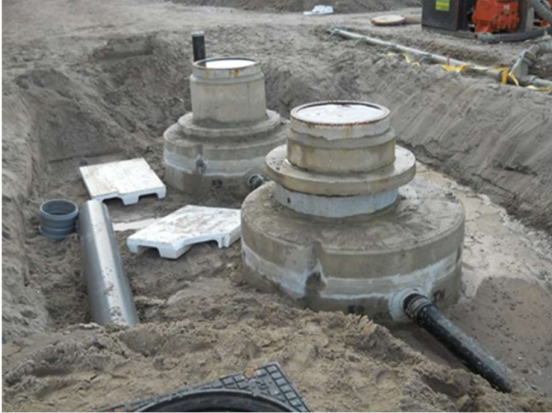
Prot. 6703:	1.1. Toepassingsgebied	Algemeen (1)
Beschrijving aspect/vraag:	Kan in de bouwfase een inspectie volgens protocol 6703 worden uitgevoerd en kan dan na voltooiing van het werk een VVV worden afgegeven?	
Aanvullende informatie:	De bedrijfsriolering is in aanleg, waarbij de slibvangput en de olie- en waterscheider nog niet geheel zijn aangevuld met grond, waardoor deze (gedeeltelijk) nog visueel kunnen worden geïnspecteerd.	
	Case: 2014-03, versie 1.0

Overwegingen:	<p>Protocol 6703 vermeldt geen informatie over het moment dat moet worden geïnspecteerd. Echter een grote (grootste?) kans op beschadiging treedt op tijdens het aanvullen/verdichten. Hierdoor worden de aansluitingen mechanisch belast. Voor het afgeven van een VVV moet de <u>eindsituatie</u> worden beoordeeld!</p> <p>Indien mogelijk verdient het aanbeveling om de bedrijfsriolering zowel in deze bouwfase, als in de eindsituatie te beoordelen. Dit omdat dan bijvoorbeeld de zwakste schakels (waaronder de onderlinge aansluiting van opzettingen) kan worden getest en in de vrij gegraven situatie nog eenvoudig herstelwerkzaamheden kunnen worden uitgevoerd.</p>

Conclusie interpretatie:	<p>In de bouwfase kan de bedrijfsriolering volgens 6703 worden geïnspecteerd op eventuele lekpunten eenvoudig te kunnen corrigeren, maar voor het afgeven van een VVV moet de bedrijfsriolering na het aanvullen/verdichten worden beoordeeld.</p>	
Aanpassen AS / protocol	Ja, tijdstip van inspecteren (na voltooiing van het werk) opnemen.

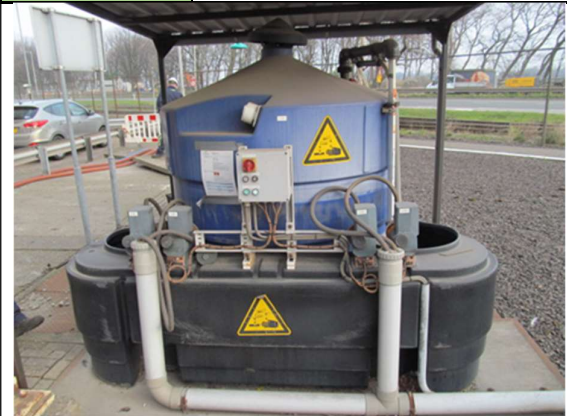
Prot. 6703:	1.1. Toepassingsgebied	Algemeen (2)
Beschrijving aspect/vraag:	Kan/mag deze lekbak volgens AS6700 worden geïnspecteerd en kan hier een VVV voor worden afgegeven?	
Aanvullende informatie:	De lekbak is vervaardigd van HDPE en het betreft een vast opgestelde voorziening. <div style="text-align: right;">Case: 2014-02, versie 1.0</div>

Overwegingen:	<p>Het visueel inspecteren volgens protocol 6701 is vanwege de slechte bereikbaarheid van de binnenzijde van de lekbak niet mogelijk (bedekte delen).</p> <p>Inspectie-technisch is het mogelijk om de lekbak te beoordelen met een hydrologische meting (6703, par 3.4 "Inspectie overige voorzieningen").</p> <p>De vraag hierbij is wel of de installatie bestand is tegen het onder water zetten.</p>	
Conclusie interpretatie:	Wanneer de lekbak kan worden beoordeeld door deze vol te zetten met water, kan er een VVV worden afgegeven, wanneer er geen gebrek (lekkage) wordt vastgesteld.

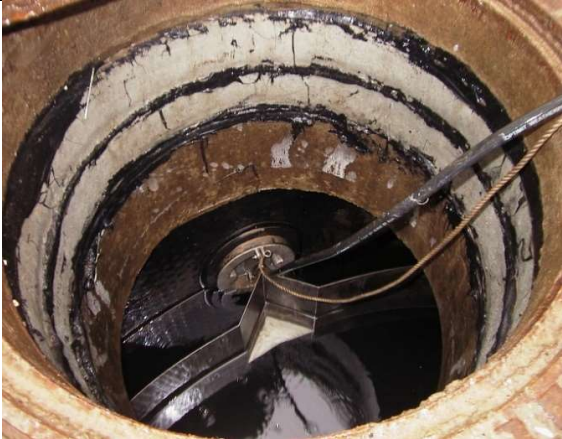
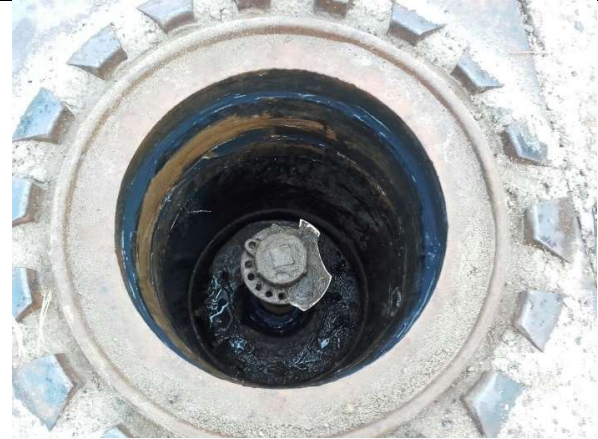
Opzetstukken	Peilputkop

Prot. 6703:	2.4. Herinspectie	Visuele herinspectie
Beschrijving aspect/vraag:	Protocol 6703 vermeldt: “Een herinspectie wordt met een hydrologische meting uitgevoerd”. Is het technisch verantwoord om in bepaalde situaties een visuele herinspectie ook toe te staan voor onderdelen van de voorziening die zich onder het niveau van de maximale bergingsmogelijkheid bevinden?	
Aanvullende informatie:	Bij een hydrologische meting van een ontvangpunt, afscheidingsinstallatie of overige onderdeel van de bedrijfsriolering is lekverlies vastgesteld. Soms kan de DI zich ervan overtuigen dat het lekverlies uitsluitend wordt veroorzaakt door een gebrek op een visueel inspecteerbare plaats. Bijvoorbeeld gebreken in de opzetstukken van een afscheidingsinstallatie, een overgang van kolkkop op de onderbak of een overgang van peilputkop op de onderbak.	
	Case: 2018-03, versie 1.1

Overwegingen:	Een hydrologische meting voor het verrichten van een herinspectie brengt (hoge) kosten met zich mee, omdat de voorziening vaak opnieuw gereinigd moet worden. Ook kan betreding van een besloten ruimte nodig zijn om afsluiters te plaatsen. Agevraagd moet worden of dit noodzakelijk is, voor die situaties waarbij het zeker is dat de uitgevoerde herstelwerkzaamheden ook visueel (her-)inspecteerbaar zijn.	
Conclusie interpretatie:	Een visuele herinspectie zou mogelijk moeten zijn, indien de herstelde gebreken ook daadwerkelijk visueel inspecteerbaar zijn én de DI zich ervan heeft overtuigd dat deze gebreken de enige oorzaak van het lekverlies is. Het is hierbij niet relevant of gebreken zich boven of onder het niveau van een maximale bergingsmogelijkheid bevinden. In het geval dat leidingen gecombineerd of gelijktijdig met ontvangpunten en / of afscheidingsinstallatie zijn beproefd, is het wel een voorwaarde dat de DI (bij vastgesteld lekverlies) de ontvangpunten en de afscheidingsinstallatie bij de herinspectie afzonderlijk hydrologisch meet, om zich ervan te overtuigen dat het lekverlies uitsluitend wordt veroorzaakt door een gebrek op een visueel inspecteerbare plaats. De DI moet dan in de rapportage van de inspectie aangeven of de gebreken na herstel visueel geïnspecteerd kunnen worden.
